## La Responsabilidad Patrimonial de la Administración Pública en el ámbito de las Barreras de seguridad metálicas (guardarraíles)

Juan Manuel Reyes Martínez  
Abogado

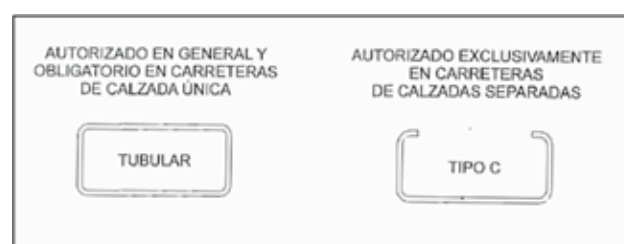
Imagen obtenida de la OC 6/2001

Este tipo de poste, al tener sus extremos terminados en aristas, ante el impacto, incluso de baja energía, de un cuerpo humano, se comportaban como si estuvieran afilados y de ahí que produjeran cortes extremadamente graves, en su mayoría, amputaciones. De ahí que se denominaran popularmente “cuchillas asesinas de motoristas”.

Como decíamos, la norma de 2001 prohibió este tipo de poste y ordenó su sustitución por postes sin aristas, ya fueran tubulares o de tipo C, en función del tipo de calzada en que se utilizaran.

La intención del Ministerio era buena y se guiaba por la idea de: “si el IPN produce amputaciones porque corta, lo sustituimos por un poste que no tenga aristas, que no corte, y se soluciona el problema”.

Los traumatólogos que asistían a motoristas lesionados, comenzaron a explicar que mientras el IPN provocaba una lesión cortante, es decir, relativamente limpia, que permitía en determinados casos la reinserción del miembro amputado, como sucedió en el famoso caso de Andrés Pérez Rubio, los postes tubulares y tipo C, provocaban la misma amputación pero por desgarramiento, dejando una lesión mucho más compleja, más grave y que impedía, en la mayoría de los casos, la reinserción del miembro amputado.

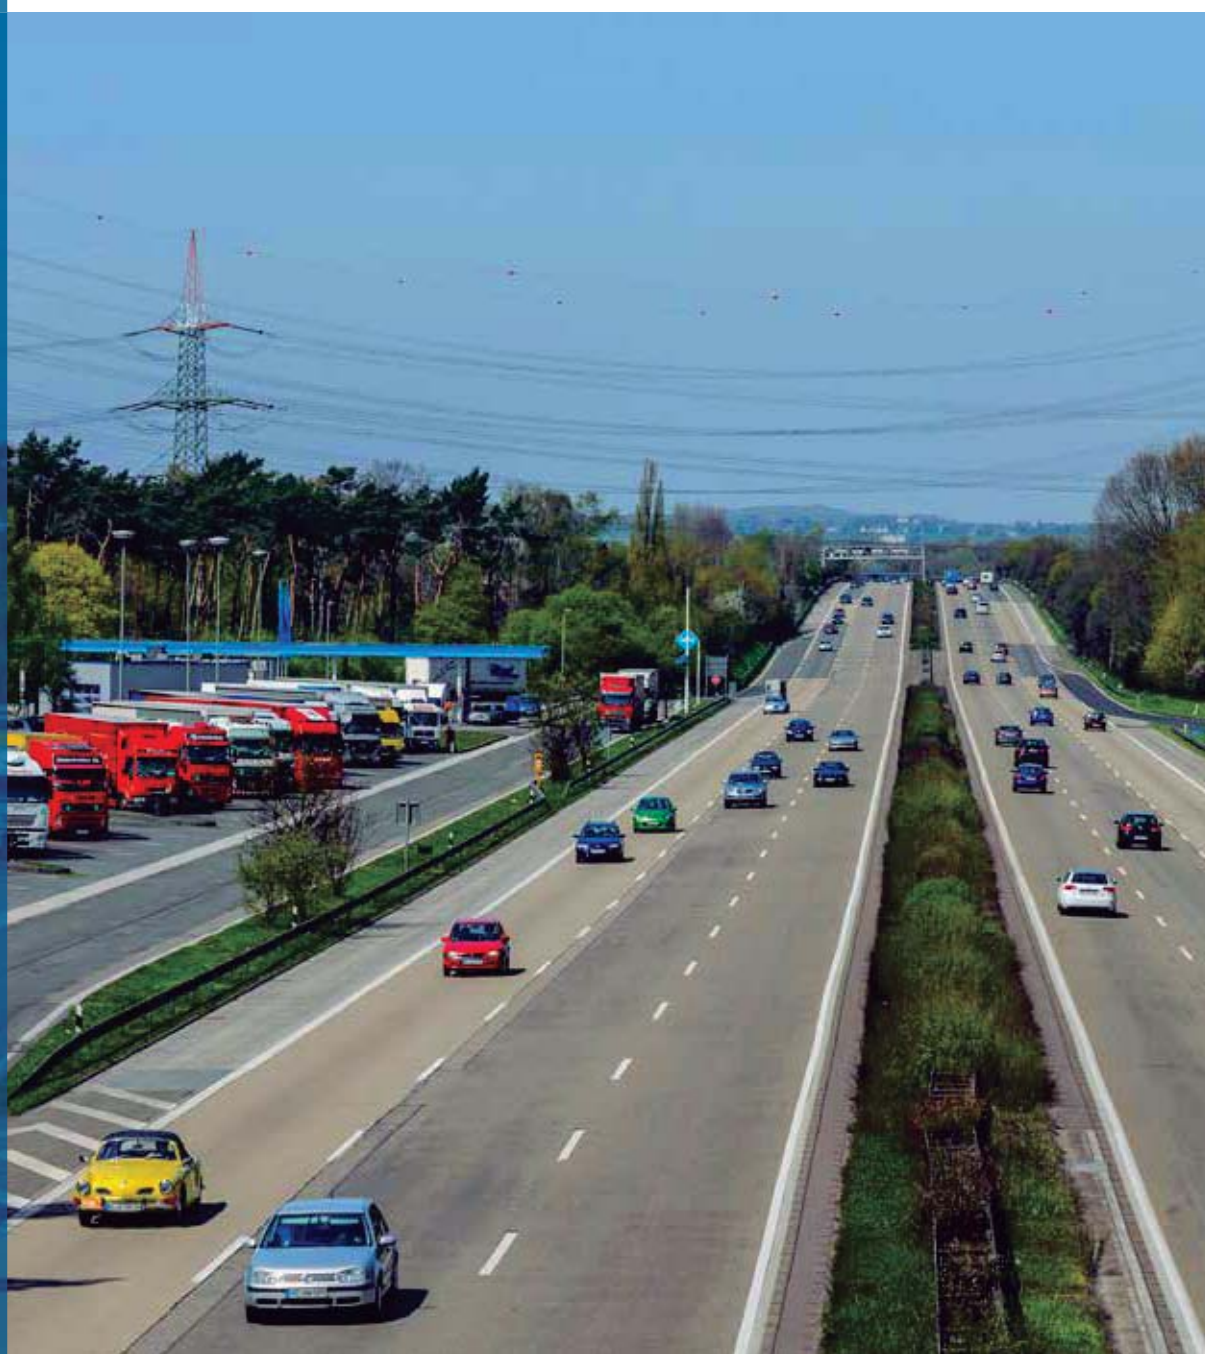
- **Contención:** Evitar que los vehículos salgan de la vía o invadan carriles opuestos, especialmente en curvas, puentes, pendientes o medianas.
- **Redirección:** Redirigir el vehículo hacia la calzada, evitando colisiones con obstáculos

peligrosos (árboles, muros, postes, etc.) o caídas por desniveles.

- **Absorción de energía:** Reducir la energía del impacto para minimizar las lesiones a los ocupantes del vehículo.
